Oggetto: R: AUTORIZZAZIONE ALLA COSTRUZIONE DELL' IMBARCAZIONE DI 3SCONSULTING

Oggetto/Subject **Dinghy 12p: Note sulla relazione del Comitato
Tecnico**

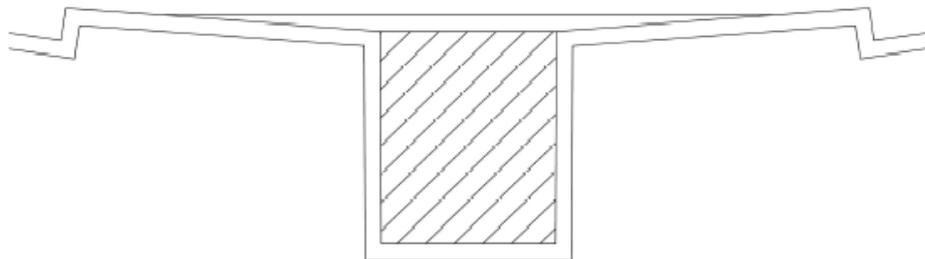
- 2) **Laminazione della chiglia:** la chiglia viene laminata “piena” in questo senso: lo scafo viene laminato aperto, seguendo la sezione a “U”, successivamente la “U” viene riempita con dello stucco alleggerito o del PVC e viene steso un leggero strato di MAT di chiusura al di sopra, come riportato nella figura seguente.

La chiglia non viene riempita **completamente** di resina e rinforzo vetroso, che appesantirebbero eccessivamente lo scafo, irrigidendolo oltremisura e violando la prescrizione del regolamento sugli spessori massimi in chiglia.

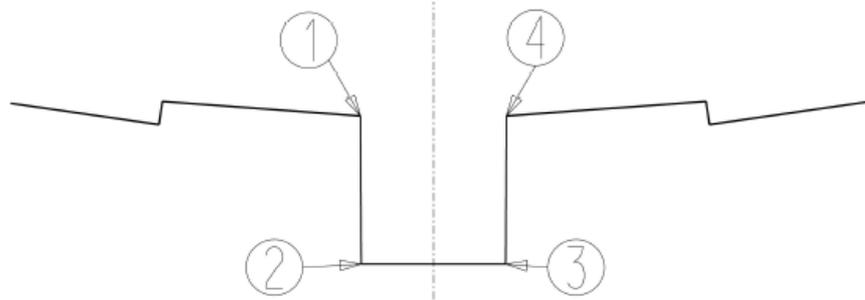
- a) in caso di impatto sul fondo la zona più esposta è quella della chiglia, quindi l'allagamento del doppiofondo è inevitabile e molto rapido. Nel caso di chiglia piena, la zona più esposta risulta anche la più solida e la più protetta;
- b) la sezione ad “U” è la più fragile in senso trasversale perché presenta quattro spigoli privi di rinforzi sul fondo dello scafo. Tali spigoli a lungo andare, subiscono fenomeni di fatica che portano alla rottura del laminato ed a possibili vie d'acqua. La situazione è ancora più grave

quando lo scafo è costruito con due semigusci assemblati in mezzeria, perché oltre agli spigoli, in chiglia si aggiunge un altro punto di innesco per le rotture: il giunto dei semigusci;

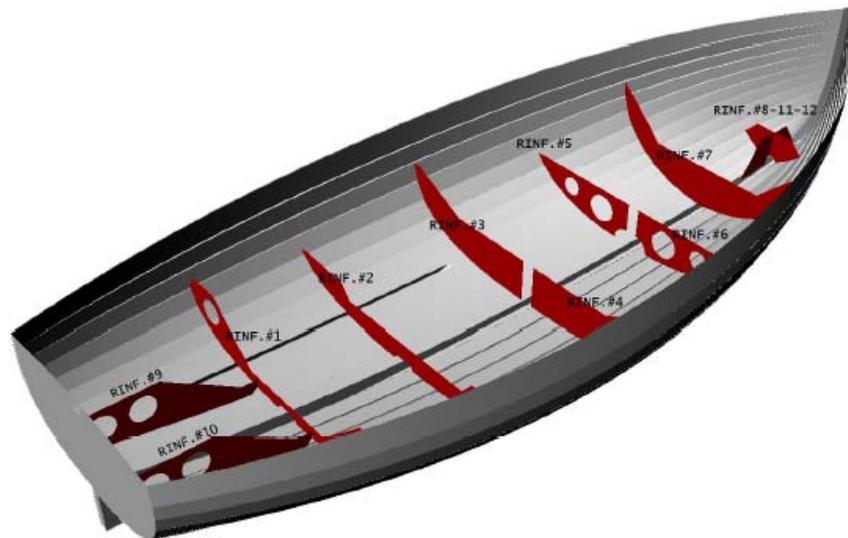
- 3) **Rinforzi dello scafo:** i rinforzi trasversali dello scafo sono costituiti da tre paratie (di cui due stagne) e due madieri. Le tre paratie sono il primo, il terzo ed il quinto rinforzo trasversale, partendo da poppa verso prua. I madieri sono il secondo ed il quarto rinforzo trasversale partendo da poppa verso prua. La differenza fra paratie e madieri è che le prime legano lo scafo ed il doppiofondo dalla chiglia fino al livello delle panche laterali, quindi costituiscono un diaframma trasversale completo. I madieri, invece, fungono da semplice appoggio per la zona calpestabile del pozzetto, quindi arrivano al massimo alla quota del piano orizzontale del doppiofondo.

Discorso a parte è il rinforzo a crociera sotto il piede d'albero, che rappresenta un punto di sostegno dei carichi verticali e che non è né paratia né madiere, ma va considerato un rinforzo locale della scassa, necessario nel caso di costruzione col doppiofondo.

Infine i due rinforzi longitudinali a poppa hanno la funzione di due puntelli di sostegno per la panca di poppa e le panche laterali. Non hanno funzione di rinforzo longitudinale in quanto risultano molto corti (circa 700 mm).

Segue una figura illustrativa della disposizione dei rinforzi:

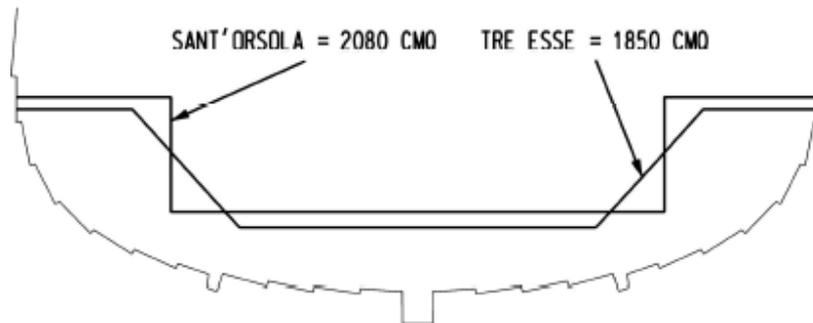
SEZIONE A 1000 mm DA POPPA

- 10) **Volume del doppiofondo:** per chiarire anche l'aspetto galleggiabilità vorremmo mostrare un semplice confronto fra due sezioni trasversali prese a 1000 mm ed a 2000 mm da poppa rispettivamente.

- Il confronto è fra il nostro prototipo ed un'imbarcazione Dinghy 12 Sant'Orsola regolarmente stazzata. Come si nota dalle figure, nella zona di poppa la nostra soluzione prevede un minor volume di doppiofondo, che viene parzialmente recuperato nella zona di prua.

- Complessivamente, il volume dei doppifondi è equivalente nelle due imbarcazioni, quindi non

risulta evidente un vantaggio a favore del nostro prototipo.
